Alles eine Frage der Geduld

Rufino Emmenegger arbeitet seit 2017 als fest angestellter Restaurator für das Kloster St. Johann in Müstair. Hier hat er schon als Kind seinem Vater Oskar, einem ausgewiesenen Experten für Wandmalerei, über die Schultern geschaut und hat von ihm das Handwerk gelernt.

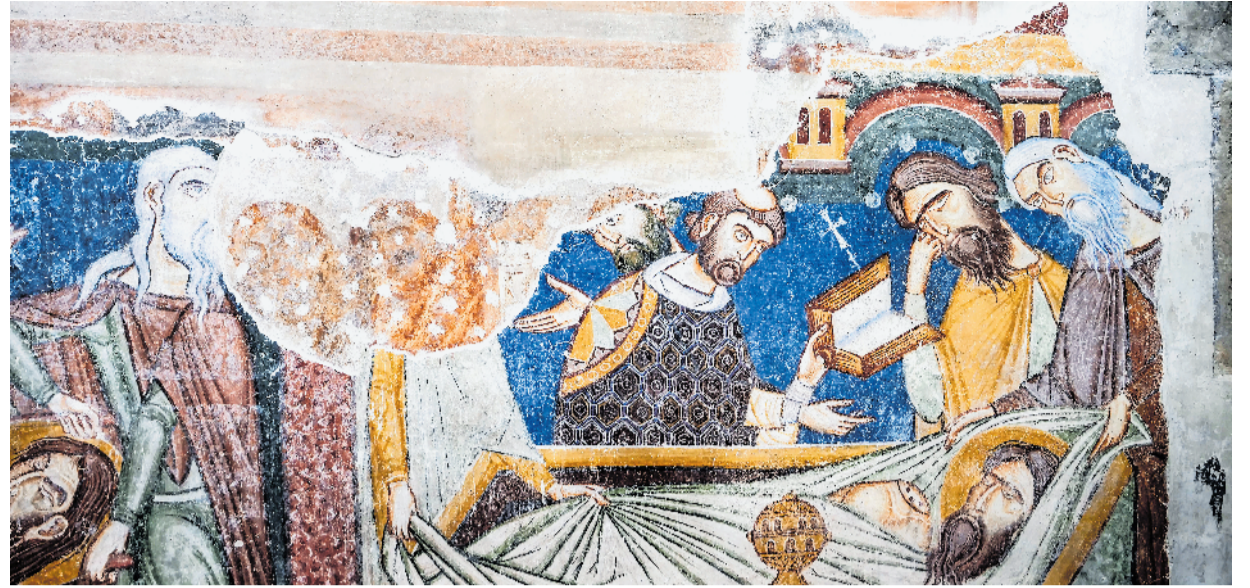
Das Kloster St. Johann in Müstair mit Heiligkreuzkapelle (links) und Klosterkirche. Das Bild rechts zeigt das romanische Fresko mit der Darstellung der Grablegung des geköpften Johannes des Täufers und die darunterliegenden karolingischen Fresken samt weissen Putzlöchern in der Mittelapsis.

Heute sind solche Epoxidharzstifte, einem feinen Nagel gleich, fester Bestandteil der Freskensicherung. Dazu werden meist an Schadstellen feine, zweieinhalb Millimeter dicke Löcher gebohrt und die Stifte eingesetzt. «Mit einer Hohlraum-Injektion würde man die beiden Freskenlagen miteinander verkleben», so Rufino Emmenegger, «das Ziel der Restaurierung war immer, wo möglich, die romanischen Malereien vor der Selbstablösung zu bewahren und nicht, möglichst viele karolingische Malereien freizulegen und zu zeigen».

Und wo die karolingischen Fresken freiliegen, werden Fehlstellen heute nicht mehr rekonstruiert. «Was weg ist, ist weg. Mit Retuschen versucht man stattdessen den Farbton der Umgebung aufzunehmen und anzupassen. Ein gutes Bild ist nie fertig, es reicht deshalb, wenn wir so Flächen schliessen, beruhigen und antönen. Und das Bild wird dadurch sogar wieder besser lesbar.» Ganz grundsätzlich beginnt die eigentliche Restaurationsarbeit immer an der am schlimmsten betroffenen Stelle mit ersten Beruhigungsmassnahmen. «Was am meisten stört, muss jeweils zurückgedrängt werden.» Dabei gelte es Geduld zu bewahren, nicht zu viel zu machen und alles immer mit der Expertenkommission abzusprechen.

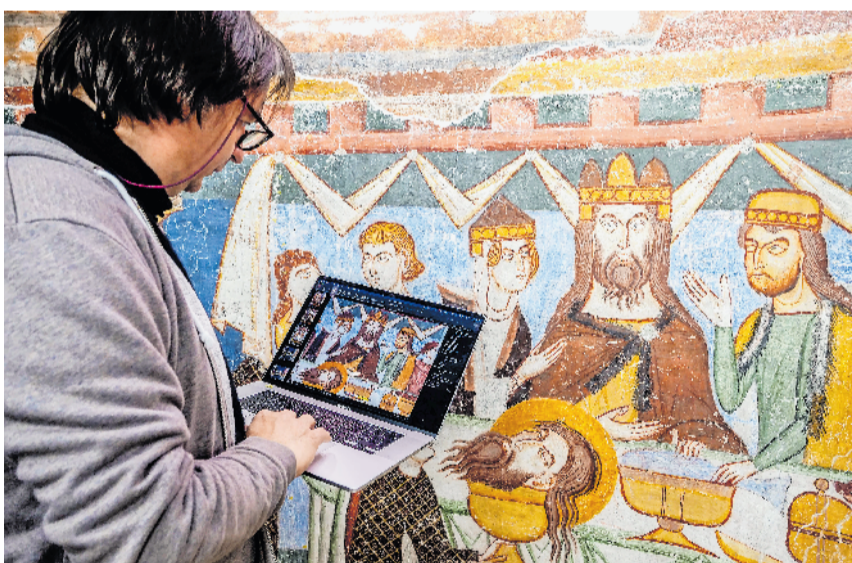
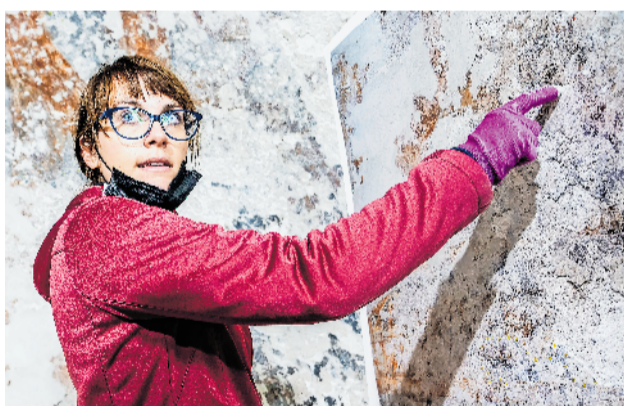
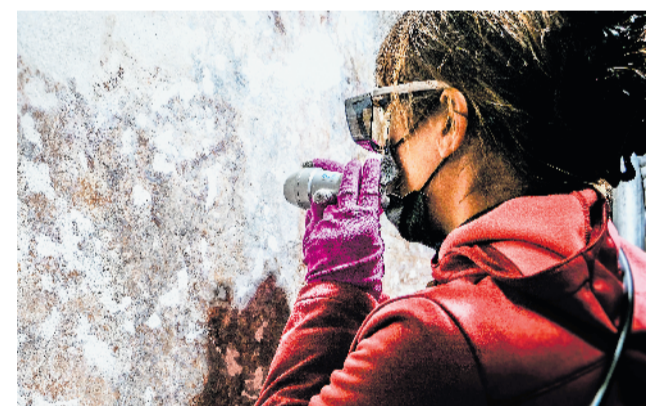
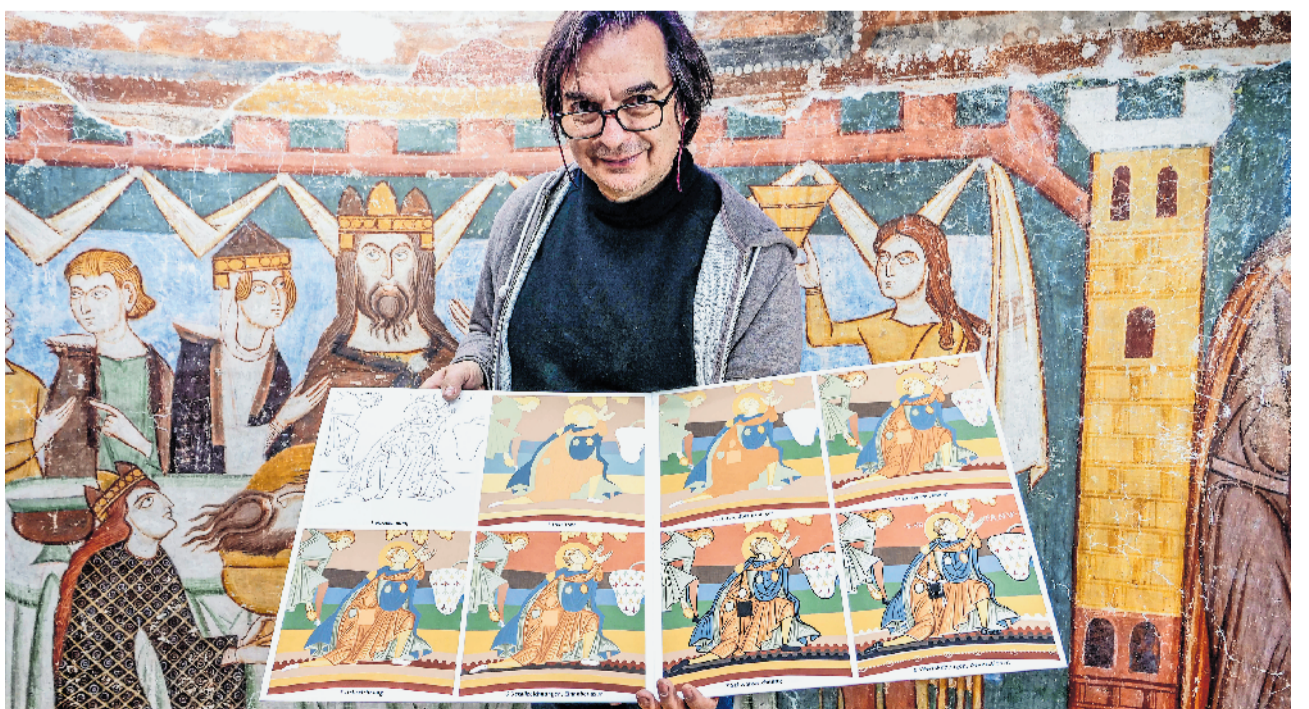
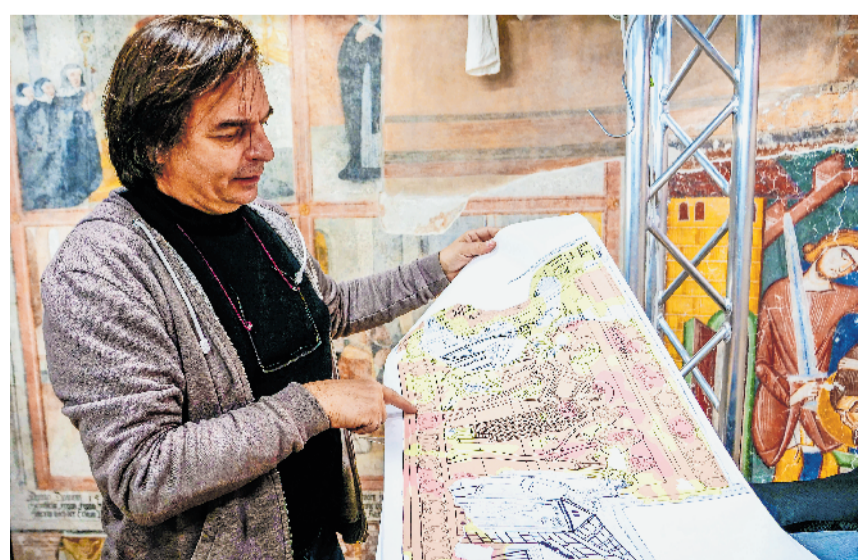
Restaurator Rufino Emmenegger vergleicht die digitale Farbgebung mit der Originalwandmalerei, zeigt die Kartierungsplanrolle der eingetragenen Schadstellen und die Übersicht über die acht überlieferten historischen Arbeitsschritte der Freskenmalerei. Währenddessen entfernt seine Mitarbeiterin Francesca Reichlin mit einem chirurgischen Lasergerät feinste Partikel einer früheren Übermalung (oben).

Von oben dringen feine Pieptöne nach unten. Francesca Reichlin steht versteckt hinter einem behelfsmässig montierten, schwarzen Vorhang in der Apsiskalotte. Mit Schutzbrille, Maske und Handschuhen ausgestattet, bearbeitet sie mit einem Lasergerät eine Probestfläche und entfernt mit diesem respektive einem feinen Schleifgerät alte Übermalungen (siehe Front). «Es ist eine sehr delikate Arbeit, diese Schichten abzutragen und eine unendliche Geduldsarbeit», sagt Emmenegger. Bis vor vier Jahren wurde das Lasergerät ausschliesslich für Reinigungsarbeiten eingesetzt. Seither, und nach umfangreichen Praxisversuchen in Zusammenarbeit mit der Scuola universitaria professionale della Svizzera italiana SUPSI, wird der Laser auch für Freilegungen eingesetzt.
